## Technical Report No.: 713339147-001

Test object: Produkt: Faltbare Alu-Rollstuhlrampen  
Model: Unbekannt

Purpose of examination: Statische Belastungsprüfung

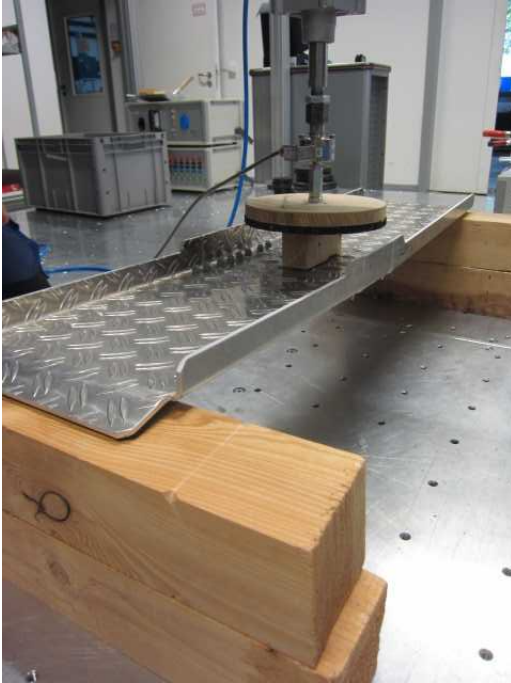
### 1.1 Picture(s)

Beim vorgestellten Muster handelt es sich um ein Paar Auffahrrampen zum Befahren und Überqueren von Hindernissen.
